Die „Gaarden“

Untergang und Wiederentdeckung eines Kruppschen Motorschoners

HENRIK POHL

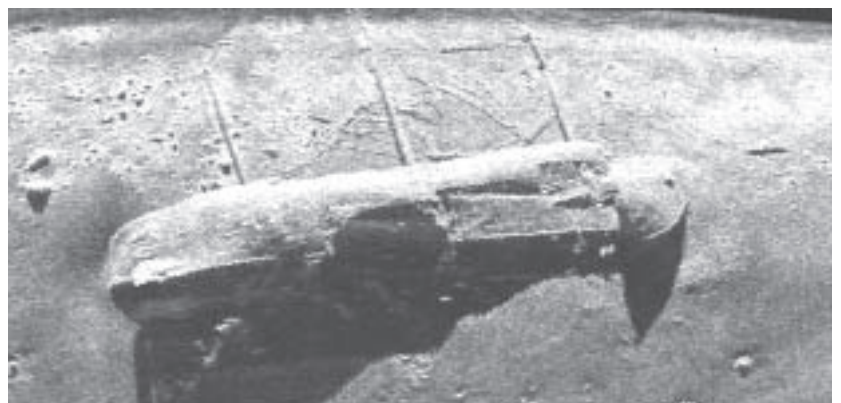
Abb. 1: Sonarbild des „Stahlseglers“ vom Mai 2002. Mit freundlicher Genehmigung des Vermessungsbüros Weigt (Rostock-Warnemünde).

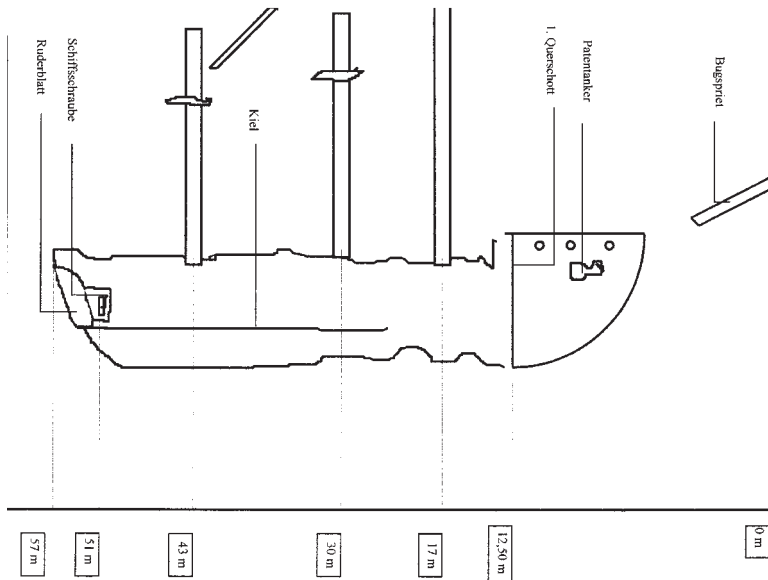
Der Rumpf des Schiffes besteht aus genieteten Eisenplatten. Die Länge über alles, d.h. vom Heck bis zum Bugspriet beträgt 57 m (Abb. 2).

Abb. 2: Überblicksskizze des „Stahlseglers“ (Zeichnung H. Pohl).

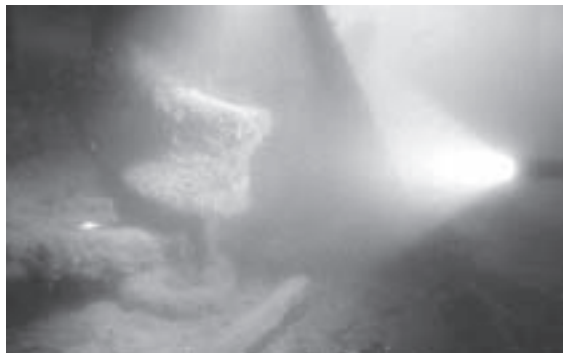
Abb. 3: Motorwinde auf der Back (Foto A. Duerst).

Das Wrack liegt auf der Backbordseite und ist dabei fast kielen gedreht. Der hölzerne Bugspriet selber ragt einige Meter vor dem Bug aus dem sandigen Untergrund heraus. Ein eiserner Patentanker steckt noch in seiner Ankerklüse. Dicht daneben befindet sich ein intaktes Bullauge. Auf dem Deck der Back befindet sich eine große Motorwinde (Abb. 3).

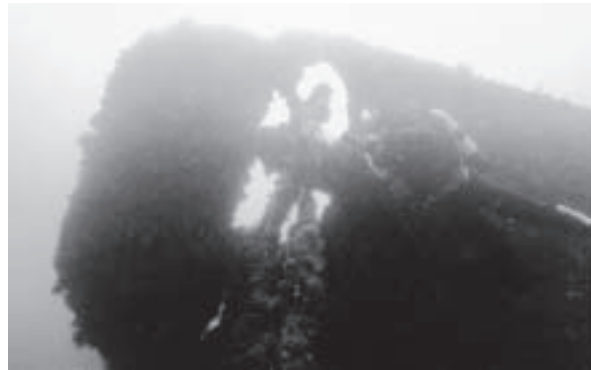
Das Heck ist vor allem durch das Ruderblatt und den Schiffspeller gekennzeichnet (Abb. 5). Hier hat sich eine tiefe Kolk gebildet, so dass sich das Wrack vom Untergrund bis zum Kiel eindrucksvolle 6 m hoch erhebt.

Abb. 5: Heck mit Ruderblatt und Schiffspropeller (Foto A. Duerst).

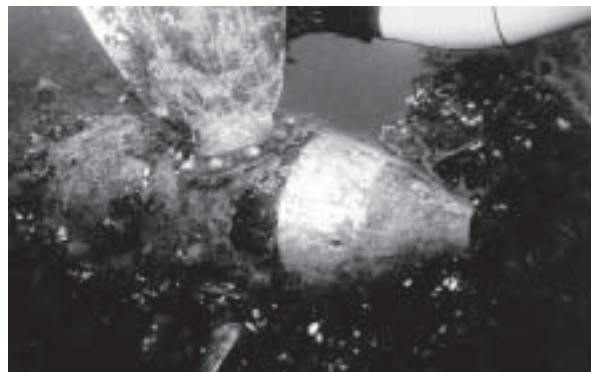
Der Schiffspeller weist das Wrack als ehemaligen Motorsegler aus. Die Propellerflügel und die Spitze besteht aus Messing; die Nabe aus Stahl (Abb. 6).

Abb. 6: Schiffspropeller (Foto H. Pohl).

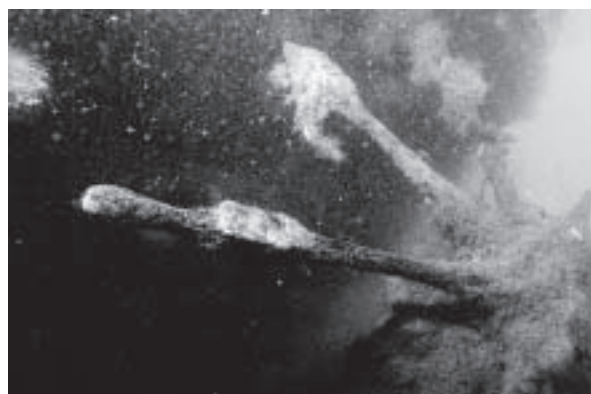
Im achterlichen Bereich des Schiffsinners sind die Handspaken des Steuerruders gut zu erkennen (Abb. 7). Der Ansatz eines halbkreisförmigen Ruderhauses lässt sich nachweisen.

Abb. 7: Reste des Steuerruders (Foto H. Pohl).

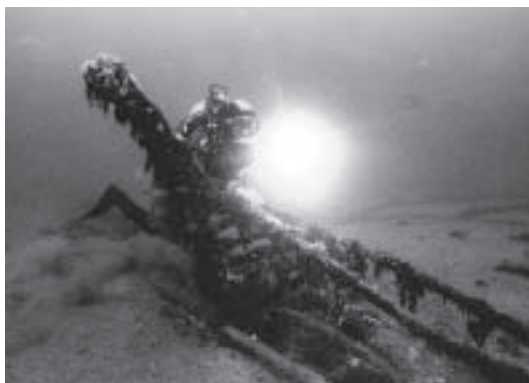
mast befinden sich Teile des Riggs, wie Wanten, Stahlstropp und Stahlblöcke. Auffällig sind die in situ befindlichen, weit und ausladend geschwungenen Salinge (Abb. 4).

Abb. 4: Saling des „Stahlseglers“ (Foto A. Duerst).

- Auf den Fotos der Schwesterschiffe sowie im Originalbefund lässt sich die spezielle halbkreisförmige Form des Ruderhauses erkennen.
- Die vorgefundene Form der Salinge des Stahlseglers (s. Abb. 4) ist sehr selten. Sie zeigt sich deutlich bei den Krupp-Schonern.

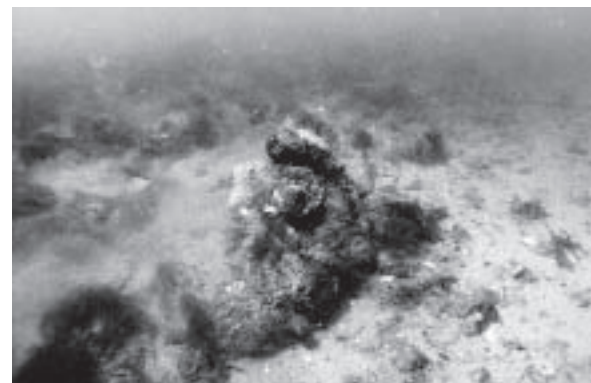
Anhäufungen von Kohlebrocken konnten im gesamten Umfeld des Schiffswracks mit Konzentrationen im Bugbereich beobachtet werden (Abb. 8). Einige Stücke wurden zu Probezwecken geborgen.

Abb. 8: Ladungsreste: Steinkohlebrocken (Foto H. Pohl).

- Die Ladung des „Stahlseglers“ als auch der „Gaarden“ war Steinkohle.
- Laut Prüfbericht von Herrn G. Bieg (BIEG, 2001) handelt es sich um Steinkohle aus dem oberen Westfal B. Als Lagerstätten kommen England und Deutschland in Frage. Damit ist die Herkunft der Ladung aus England zwar nicht zwingend bewiesen, aber doch sehr eingegrenzt.

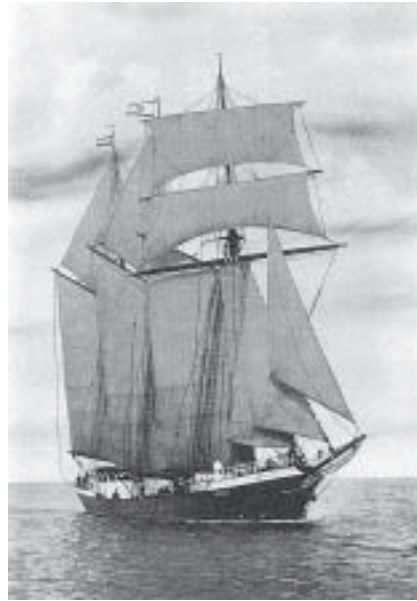
Abb. 9: Das baugleiche Schwesterschiff „Annen“ unter vollen Segeln (Foto Sammlung H. Karting).

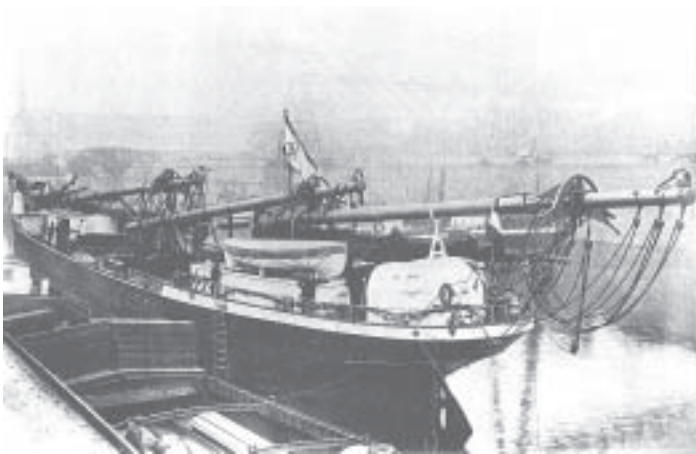
Das Rigg bestand aus drei Gaffelsegel an den gleich hohen Masten, Rahtopsegel am Fockmast und Gaffeltopsegel an den beiden hinteren. Die Vorsegel bestanden aus einer Stagfock sowie zwei Klüver. Als Besonderheit ist das Klapprigg zu bezeichnen (Abb. 10). Es konnte bzw. musste während der Rheinfahrt heruntergeklappt werden.

Abb. 10: Das heruntergeklappte Rigg der „Annen“ (Foto Sammlung H. Karting).

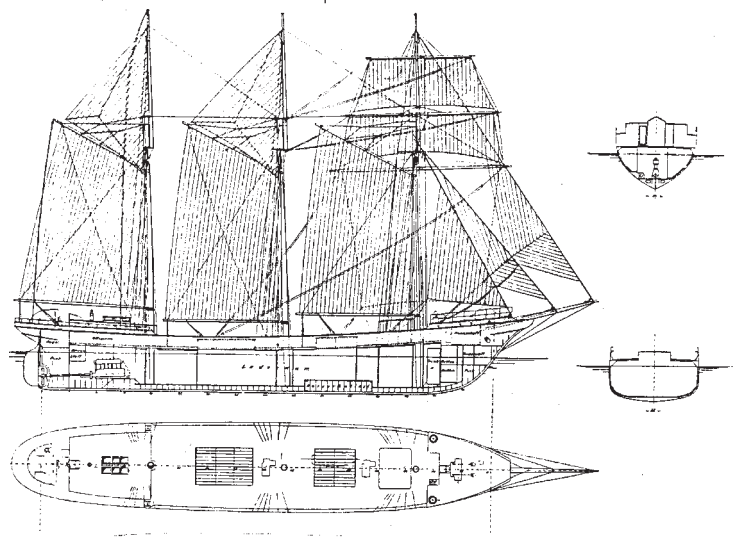
- Das gefundene Wrack ist ein stählerner Dreimastschoner mit Motor. Die allgemeinen Konstruktionsmerkmale stimmen mit den Plänen der „Gaarden“ überein (siehe Abb. 11).
- Es ist eine Schiffsmaschine, wahrscheinlich Dieselaggregat vorhanden.
- Der Anker entspricht in Form und Größe den auf den Fotos der Schwesterschiffe sichtbaren Ankern.
- Der genaue Untergangsort der „Gaarden“ ist nicht bekannt. Aber der Fundplatz des Stahlseglers in unmittelbarer Nähe zur Kadettrinne entspricht der möglichen Un-

- Der Achtersteven mit Ruder, Schraube, Schraubenbrunnen und Ruderhacke des „Stahlseglers“ zeigen Übereinstimmung mit der Konstruktionszeichnung der „Gaarden“.

Abb. 11: Planzeichnung der Krupp'schen Motorschoner Nr. 376-380 (Sammlung H. Karting).
